เรื่อง รายงานผลการตรวจสอบพื้นที่ดินถล่มหมู่บ้านสุราษฎร์วิลล่า ตำบลวัดประดู่ อำเภอเมืองสุราษฎร์ธานี
และข้อเสนอแนะ ข้อควรระวัง และแนวทางแก้ไข

ภาพเหตุการณ์ดินถล่ม ณ หมู่บ้านสุราษฎร์วิลล่า
ตำบลวัดประตู่ อำเภอเมืองสุราษฎร์ธานี จังหวัดสุราษฎร์ธานี

ข้อเสนอแนะ

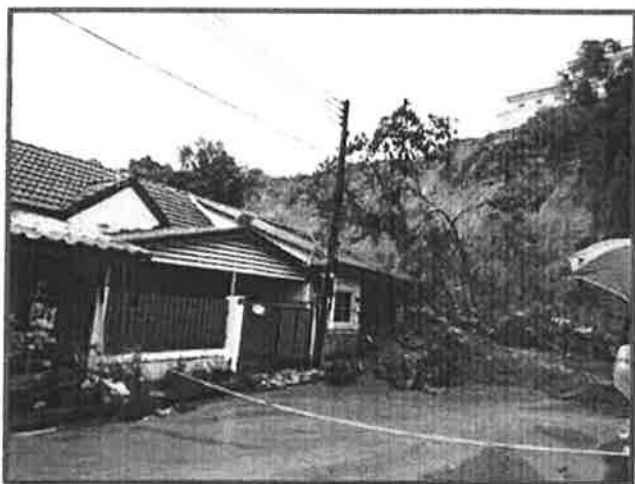
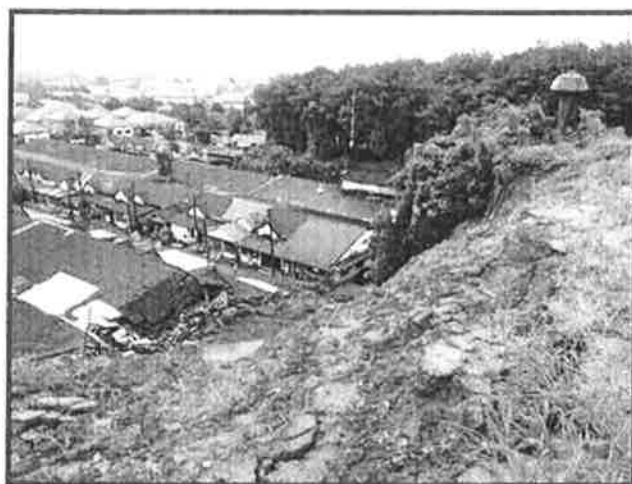
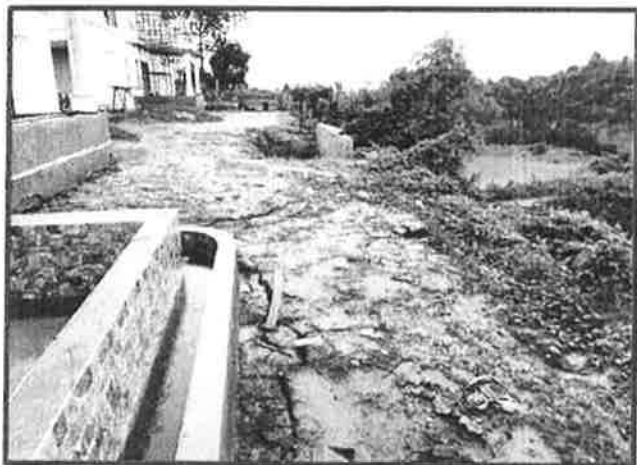
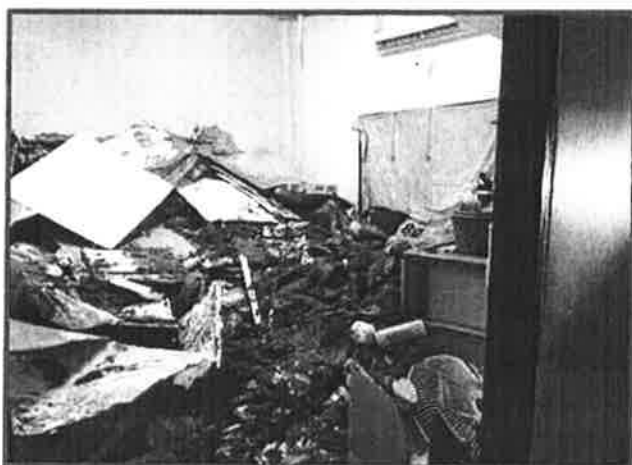
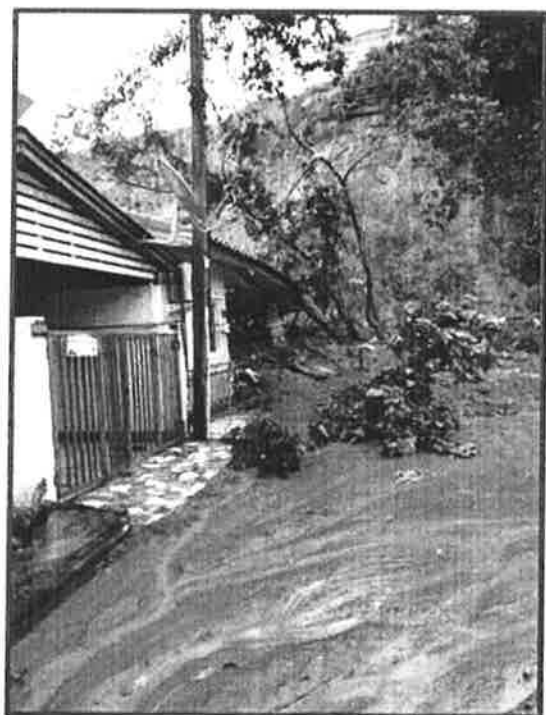
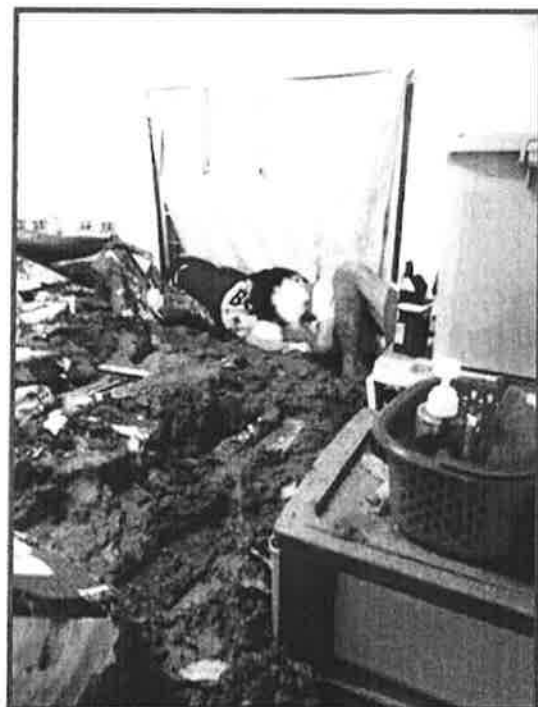
ด้วย ได้เกิดฝนตกหนักในพื้นที่จังหวัดสุราษฎร์ธานีต่อเนื่องหลายวัน มีปริมาณน้ำสะสมรวมกับ
น้ำป่าไหลลงจากที่สูง ส่งผลให้ปริมาณน้ำไหลลงสู่ที่ต่ำที่เป็นพื้นที่เสี่ยงภัยในหลายอำเภอ ระดับน้ำสูงตั้งแต่ ๓๐ -
๑๕๐ ซม. และเมื่อวันที่ ๑๖ ธันวาคม ๒๕๖๗ ได้เกิดเหตุดินถล่มทับบ้านเรือนประชาชนในหมู่บ้านสุราษฎร์วิลล่า
ตำบลวัดประตู่ อำเภอเมืองสุราษฎร์ธานี ทำให้บ้านเรือนประชาชนเสียหายกว่า ๕ หลัง และมี ๓ หลัง ที่ถูกดิน
ทับเสียหายหนัก

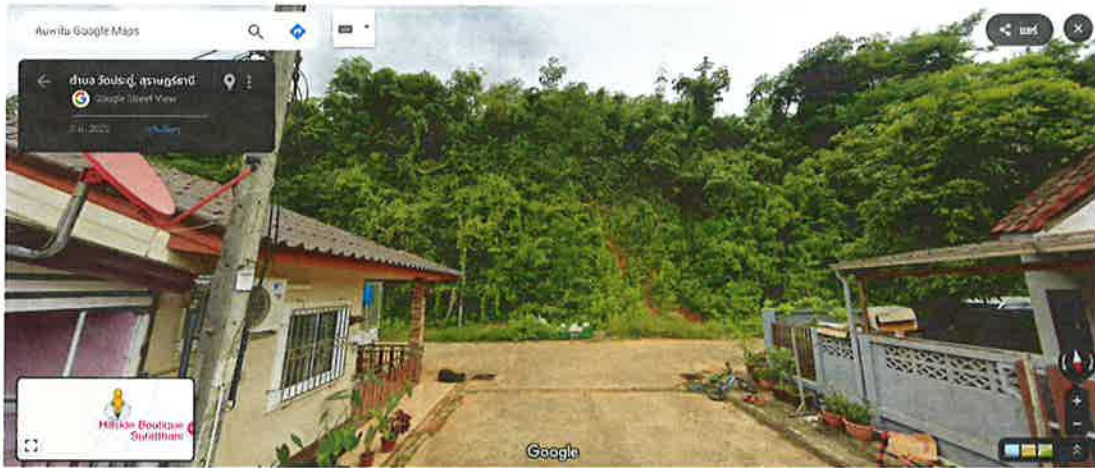
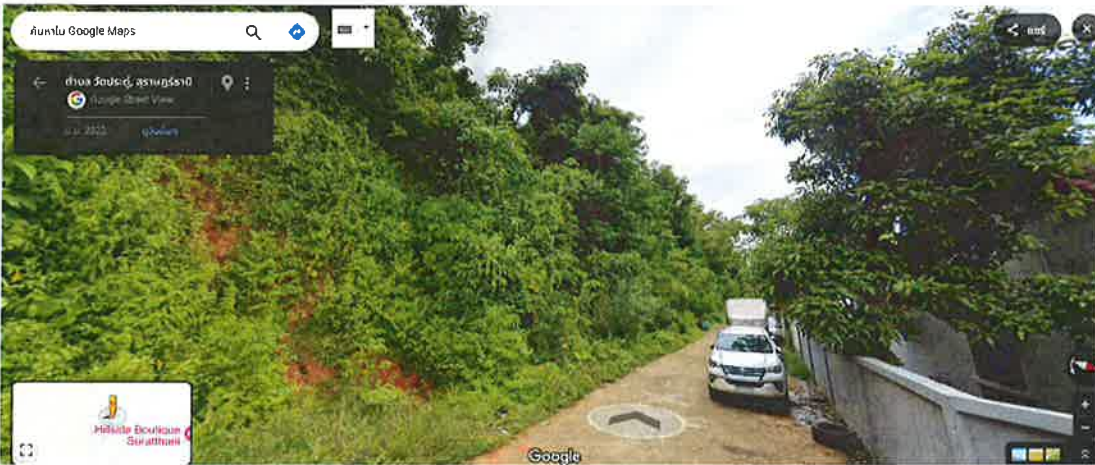
มีการขุดดิน ก่อสร้างหมู่บ้านทั้ง ๒ ฝั่ง ความต่างของดินต่างกันประมาณ ๑๐ เมตร บริเวณลาดดินมีพืชปกคลุมเป็นลักษณะวัชพืช และต้นไม้ที่ลักษณะของรากดินตื้น

มุมของลาดดิน ค่อนข้างชันมาก ประมาณ ๗๐-๘๐ องศา อ้างอิงจาก ภาพถ่าย Google Earth

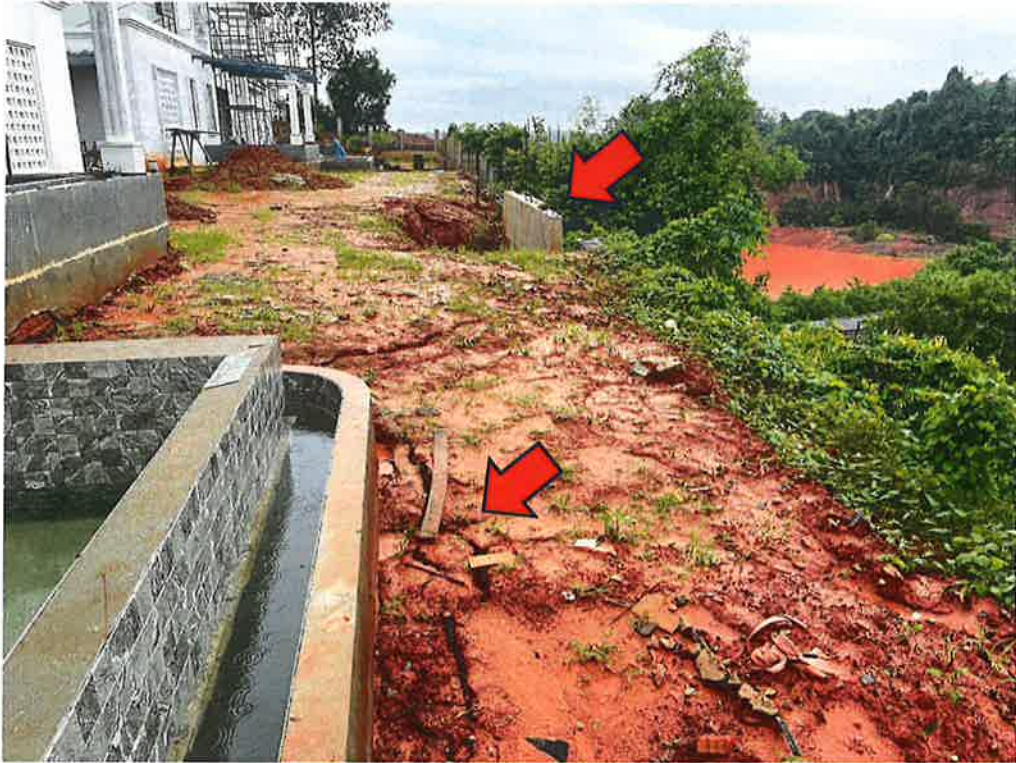
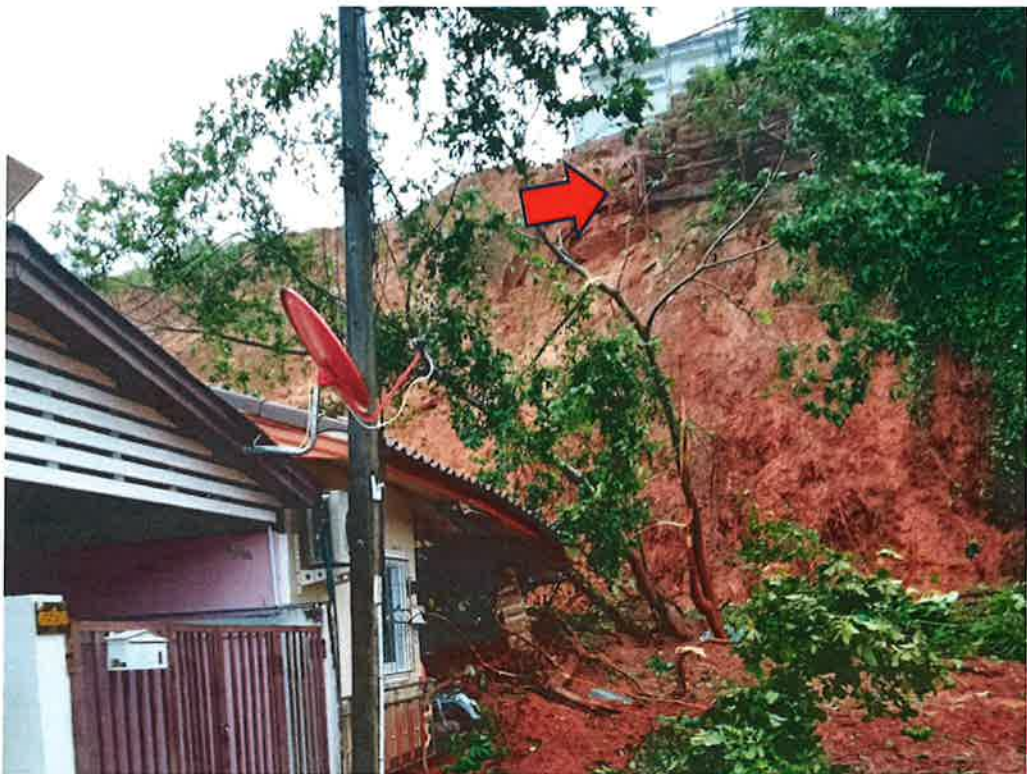
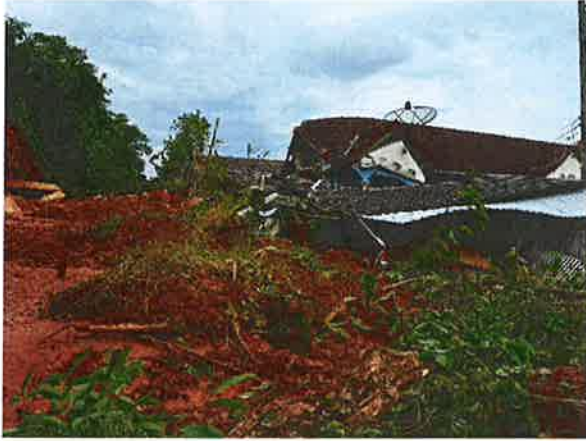
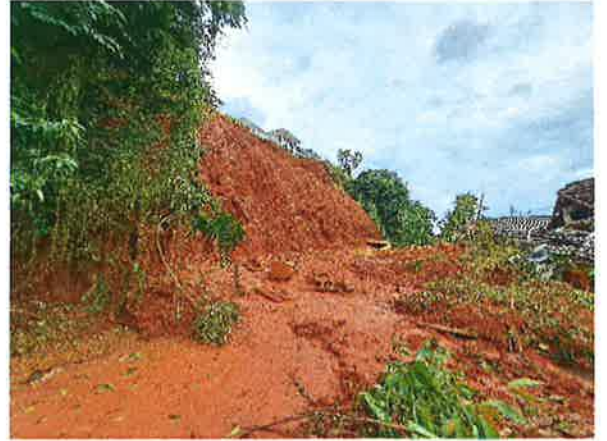
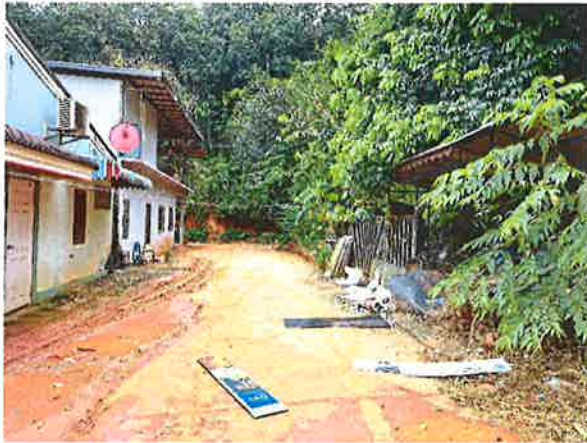
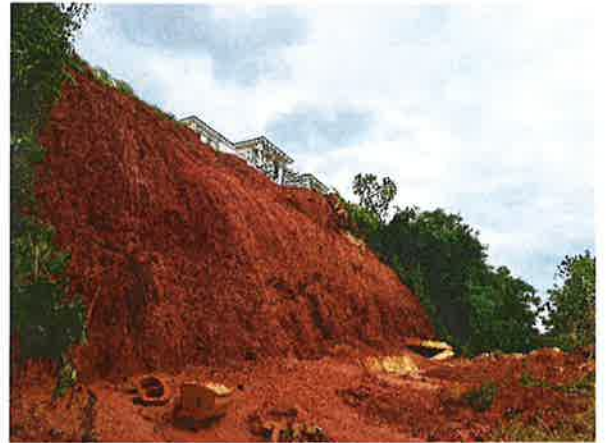
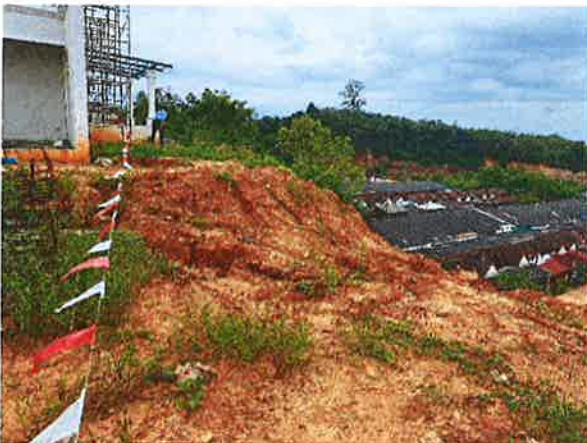
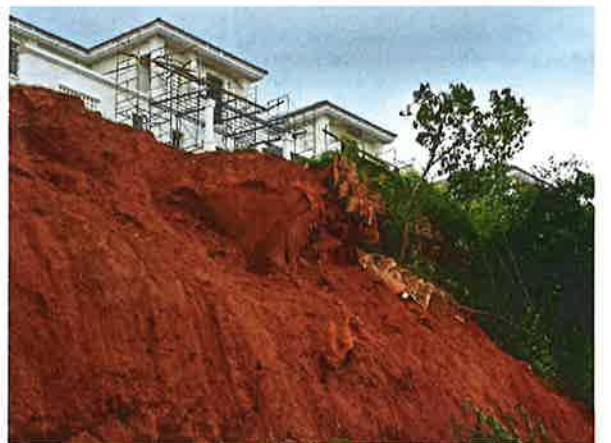
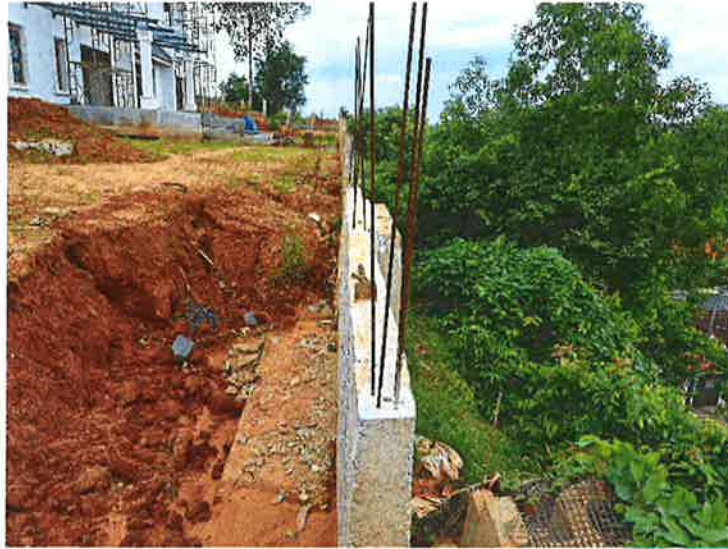
ปัจจุบันสภาพดินที่ถล่มลงมา มีมุมความชันประมาณ ๖๐ องศา โดยดินไหลลงมาทับถนนที่มีความกว้างประมาณ ๘ เมตร และทับบ้านเสียหายหนักประมาณ ๓ หลัง เป็นระยะทางที่ดินไหลมาประมาณ ๑๑-๑๒ เมตร บริเวณลาดดินส่วนบนพบโครงสร้างกันดินประมาณครึ่งหนึ่งของความสูงที่อยู่ด้านบน

มีรอยแยกของดินบริเวณด้านบน ซึ่งมีโอกาสที่น้ำจะไหลเข้าไปเติมในรอยแยกได้ และแนวการพิบัติห่างจากโครงสร้างด้านบนประมาณ ๑.๕ เมตร

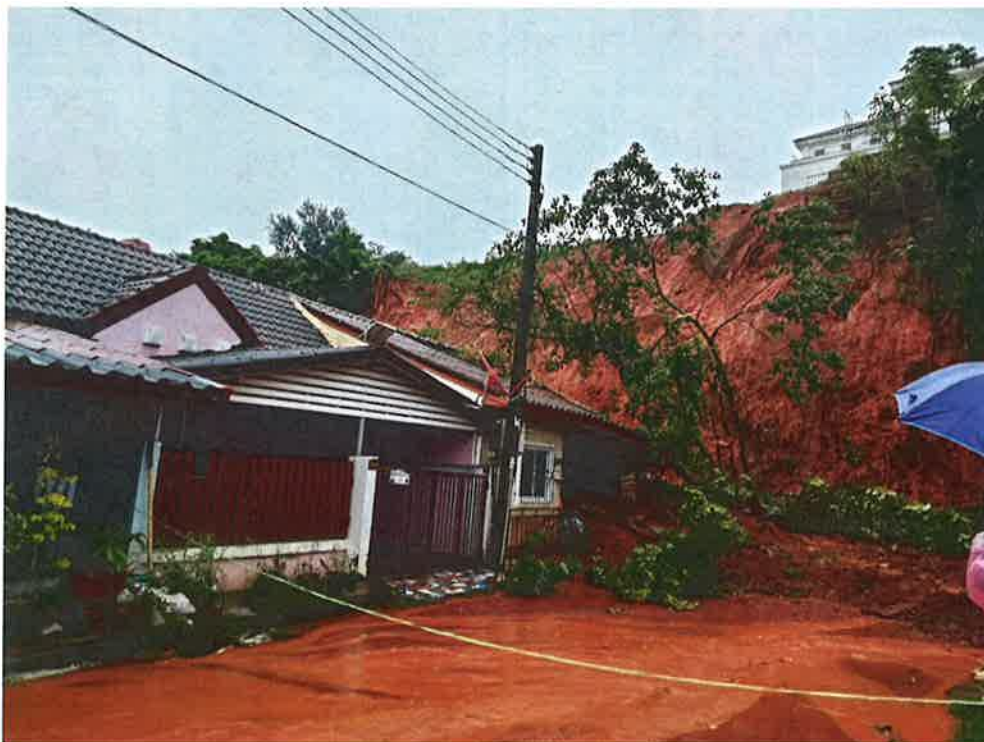
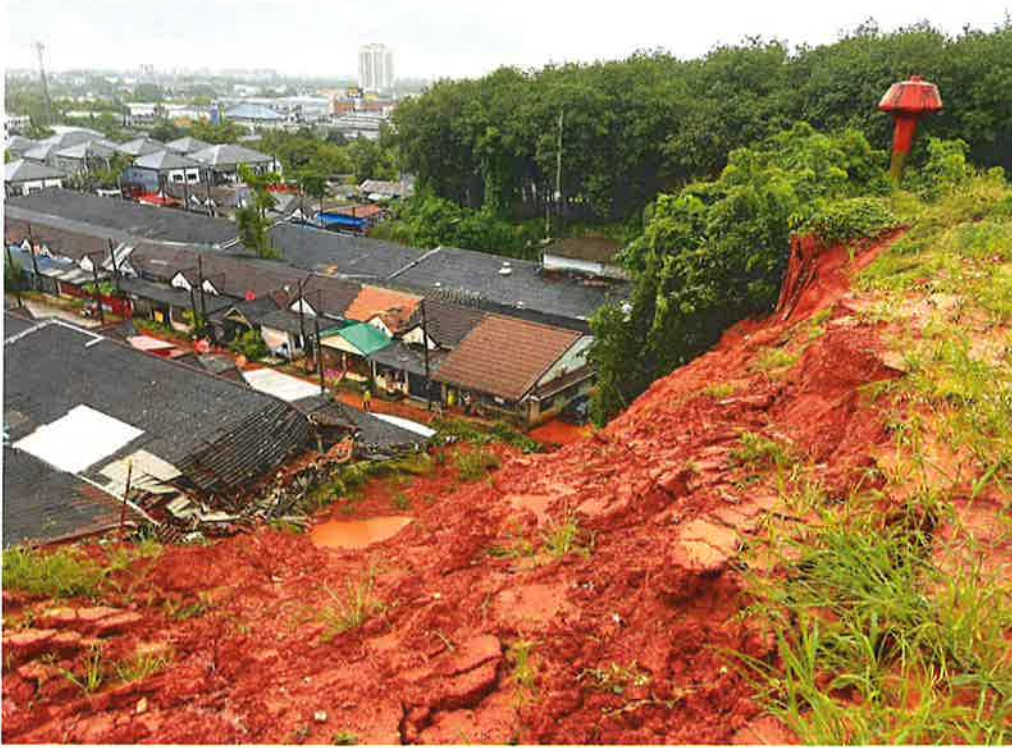
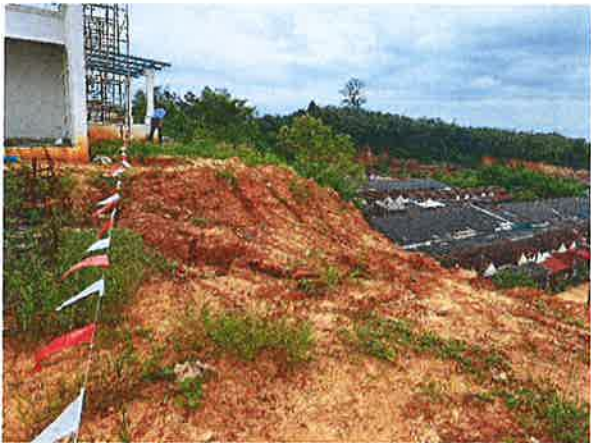
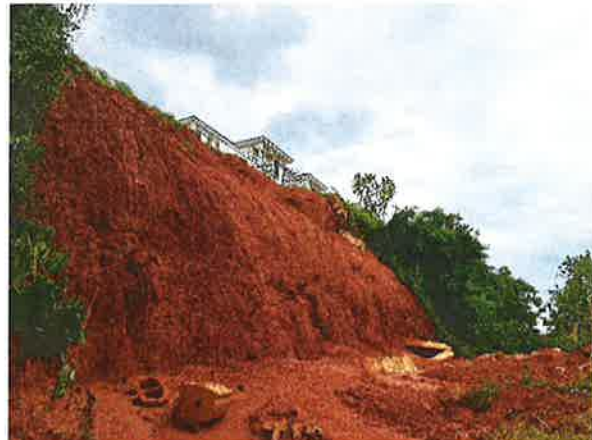
เนื่องมาจากเหตุการณ์ฝนตกหนักและต่อเนื่อง และชนิดของดิน SM หรือ ดินทรายปนทรายแป้ง ดินชนิดนี้จะไม่มีความยึดเหนี่ยวของดิน จึงทำให้ดินสไลด์ตัว ไหลมาพร้อมกับน้ำ การพิบัติแบบ Toe Slide ทำให้ดินไหลมาจำนวนมากจนถึงบ้านเรือนด้านล่าง และใกล้เคียงกับสิ่งปลูกสร้างด้านบน
