## การศึกษาารูปแบบการทรุดตัวของโครงสร้างฐานรากที่ก่อสร้างบนพื้นที่ลาดชันจังหวัดภูเก็ต:

## Study of Subsidence Patterns in Foundation Structures Constructed on Slopes in Phuket: A Case Study

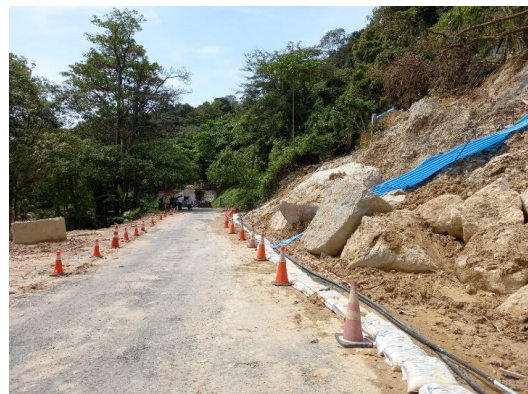
รูปที่ 1 ภัยพิบัติที่เกิดจากดินถล่มเนื่องจากฝนตกหนัก

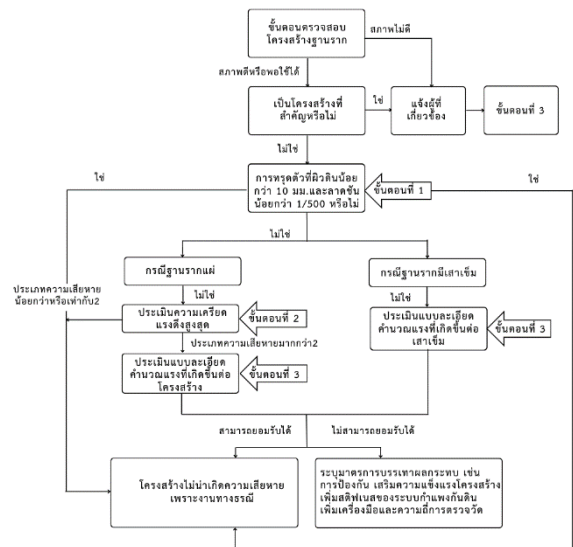
การศึกษารูปแบบความเสียหายของโครงสร้างฐานรากจะทำการตรวจสอบโครงสร้างฐานรากตามขั้นตอน ดังรูปที่ 2

รูปที่ 2 ขั้นตอนการตรวจสอบโครงสร้างฐานราก [1]

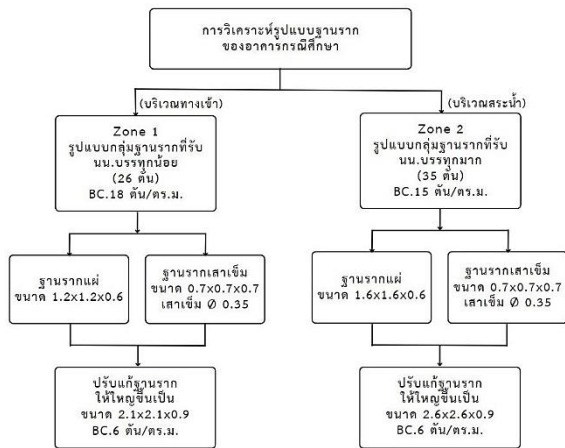
3.2 การศึกษารูปแบบฐานราก ฐานรากของอาคารที่เป็นกรณีศึกษาสามารถแบ่งออกตามลักษณะการรับ น้ำหนักและการทรุดตัวเป็น 2 โซน ได้แก่ โซนที่ 1 บริเวณที่ฐานรากรับน้ำหนักบรรทุก น้อยและมีการ ทรุดตัวน้อย โซนที่ 2 บริเวณที่ฐานรากรับน้ำหนัก บรรทุกมากและมีการทรุดตัวมาก ซึ่งทั้ง 2 โซน สามารถแบ่งรูปแบบฐานรากออกเป็น 2 แบบ คือ ฐานรากแผ่และฐานรากระบบเสาเข็ม ดังรูปที่ 3

รูปที่ 3 ผังการวิเคราะห์รูปแบบฐานราก

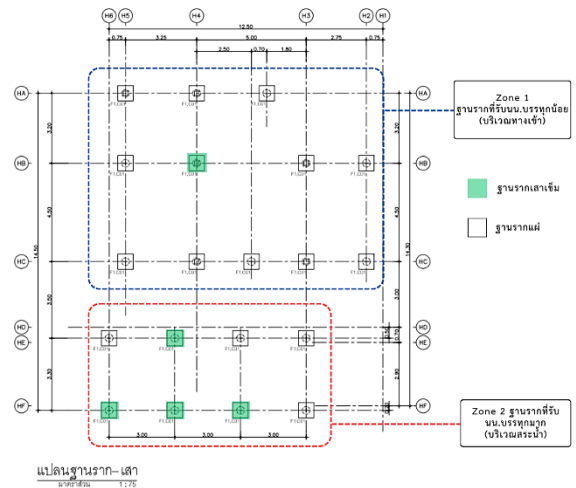
รูปที่ 4 แพลนฐานรากและเสาแบ่งตามโซน

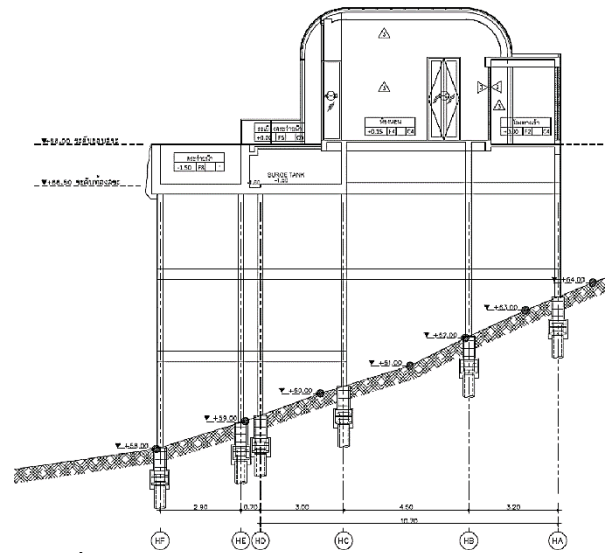
### 3.1 การศึกษารูปแบบอาคารและสภาพพื้นที่ อาคารที่ทำการศึกษาเป็นอาคารคอนกรีตเสริมเหล็กความสูง 1 ชั้น โดยยกตัวอาคารตามแนวความลาดชันของพื้นที่ระดับภายในอาคารสูงจากระดับต่ำสุดของโครงสร้าง 10 เมตร หรือเทียบเท่าอาคาร 3 ชั้น อาคารสร้างบนพื้นที่ลาดชันที่มีความชันมากกว่า 40 องศาตามสภาพพื้นที่จริง มีการปรับสภาพพื้นที่โดยรวมโดยการตัด

รูปที่ 5 รูปตัดอาคารคอนกรีตเสริมเหล็กความสูง 1 ชั้น อาคารสร้างบนพื้นที่ลาดชันมากกว่า 40 องศา

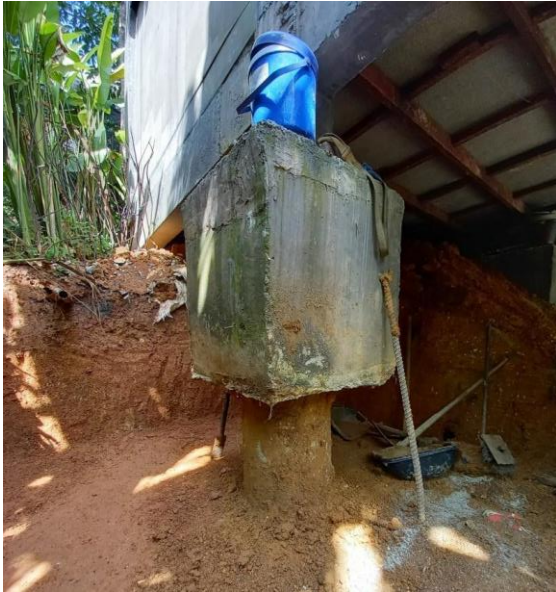
เมื่อพิจารณาจากแบบรูปและการขุดเปิดหน้าดิน เพื่อสำรวจลักษณะโครงสร้างเดิมพบว่าฐานรากแบบแผ่และแบบมีเสาเข็มมีพื้นที่หน้าตัดขนาดเล็กและ

ความยาวของเสาเข็มน้อย รวมถึงมีดินไหลออก เนื่องจากน้ำกัดเซาะใต้ฐานราก ดังรูปที่ 6

รูปที่ 6 การขุดเปิดเพื่อสำรวจลักษณะของโครงสร้างเดิม

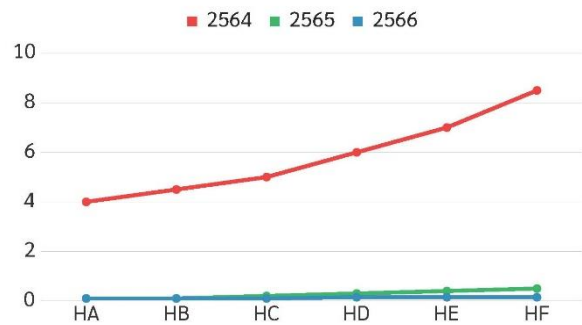
3.4 การสำรวจลักษณะการทรุดตัวของฐานราก จากการสำรวจอาคารพบว่าอาคารมีการทรุดตัวทั้งอาคารโดยไม่พบรอยแตกร้าวระหว่างรอยต่อโครงสร้างอาคาร ลักษณะการทรุดตัวของอาคารเป็นการทรุดตัวแนวตั้งที่เกิดจากฐานรากทั้งหมดในอาคารทรุดตัว โดยมีจุดสังเกตจากระดับน้ำในสรวายน้ำที่เอียงล้นออกด้านข้างของตัวอาคาร จากการตั้งระดับทดสอบพบว่ามีการทรุดตัวแบบลาดเอียง โดยจุดที่ทรุดมากที่สุด 8 cm. ซึ่งจากข้อกำหนดตามมาตรฐานค่าที่กำหนดให้การทรุดตัวของอาคารไม่ควรเกิน 2.5 cm.

รูปที่ 7 กราฟแสดงค่าเฉลี่ยการทรุดตัวของฐานรากตามแนวกริดไลน์ HA-HF ปีพ.ศ. 2564-2566

หลังจากการดำเนินการแก้ไขมีการตรวจสอบและติดตามผลโดยการทิ้งระดับอาคารหลังการปรับปรุงแล้ว และมีการตรวจสอบทุก 1, 3, 6, 12 เดือน 2 ปี และ 3 ปี พบว่าอาคารไม่มีการทรุดตัวเพิ่มขึ้น อาคารสามารถใช้งานได้อย่างปลอดภัย ไม่มีความเสียหายของโครงสร้างส่วนอื่น ดังนั้นเมื่อพิจารณาจากกรณีศึกษาอาคารที่ก่อสร้างแล้วดังกล่าว การแก้ไขปัญหาการทรุดตัวของฐานรากควรดำเนินการอย่างเป็นระบบโดยพิจารณาประกอบกับพื้นที่ก่อสร้างจริงและข้อจำกัดในการทำงาน เพื่อหาแนวทางแก้ไขปัญหาที่เหมาะสม การออกแบบโครงสร้างฐานรากอาคารที่ก่อสร้างบนพื้นที่ลาดชันควรยึดติดดินให้เป็นไปตามมาตรฐานการออกแบบ กำหนดรูปแบบฐานรากให้เป็นแบบเดียวกัน และกำหนดค่าการรับน้ำหนักปลอดภัยโดยพิจารณาจากสภาพพื้นที่ทำงานจริง

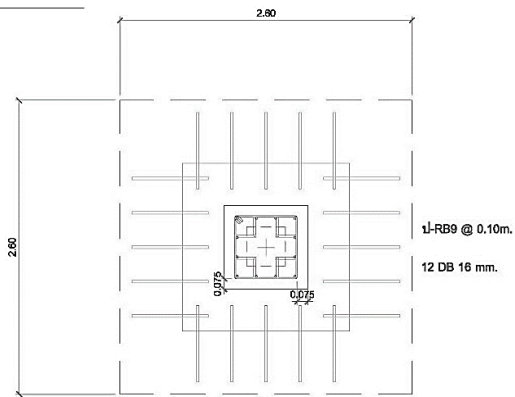
รูปที่ 8 ผังพื้นรูปแบบการเสริมเหล็กฐานราก

จากขั้นตอนการสำรวจความเสียหายที่พบ สาเหตุการทรุดตัวหลักของฐานรากเกิดจากการสร้างบริเวณดินถมที่ไม่ได้มีการบดอัด ระบบฐานรากที่ไม่เหมือนกัน การกำหนดค่ากำลังรับน้ำหนักปลอดภัยไม่สอดคล้องกับสภาพพื้นที่ก่อสร้างอาคารจริง และข้อจำกัดด้านสภาพพื้นที่ก่อสร้าง ดังนั้นแนวทางแก้ไขจึงจำเป็นต้องใช้แรงงานคนเป็นหลัก ไม่สามารถใช้อุปกรณ์ก่อสร้างขนาดใหญ่ได้ เพื่อป้องกันความเสียหายต่อโครงสร้างฐานรากและการป้องกันการทรุดตัวของฐานรากเพิ่มขึ้น จึงได้กำหนดหลักการในการแก้ไข คือ 4.1 การออกแบบแก้ไขฐานราก กำหนดค่า

การรับน้ำหนักปลอดภัยไม่เกิน 6 ตันต่อตารางเมตร โดยวิเคราะห์จากผลสำรวจดิน ใช้ข้อมูลดินบริเวณที่ผิวดิน จุดที่เป็นดินถม 4.2 ออกแบบฐานรากใหม่โดยการยึดต่อม่อและฐานรากเก่าให้เป็นฐานรากแผ่ทั้งหมดโดยใช้น้ำหนักไม่เกิน 6 ตันต่อตารางเมตร 4.3 การเสริมฐานรากและต่อม่อเพื่อขยายพื้นที่ในการรับน้ำหนักของอาคาร และมีการเสริมเหล็กเหนือฐานรากเดิม เพื่อสร้างฐานรากใหม่ และขยายต่อม่ออาคารเสริมเหล็กรับแรงเฉือนเพื่อรับน้ำหนักที่จะเกิดขึ้นหลังจากขยายฐานราก [1, 6-7] ดังรูปที่ 8-10

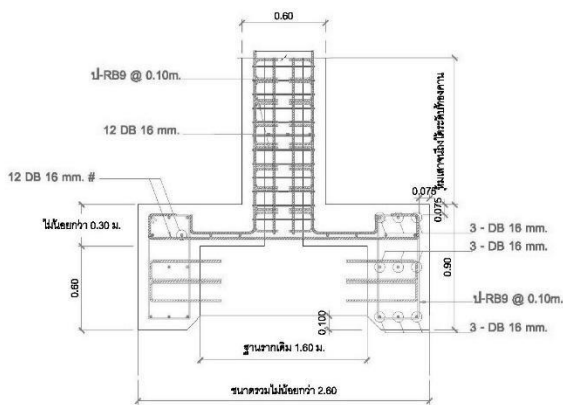
รูปที่ 9 รูปตัดรูปแบบการเสริมเหล็กฐานราก

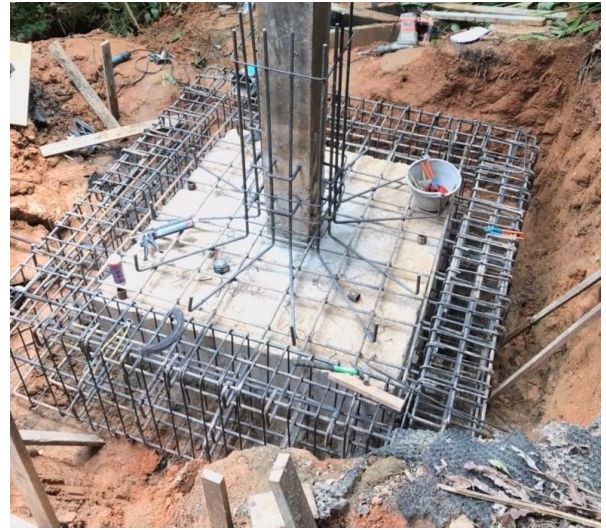
รูปที่ 10 รูปแบบการเสริมเหล็กฐานราก
