## ระบบแจ้งเตือนการสูบบุหรี่ในพื้นที่ห้ามสูบบุหรี่ผ่าน LINE Notify Smoking Alert System in Smoking Prohibited Area via LINE Notify

สาขาเทคโนโลยีสารสนเทศ คณะวิทยาศาสตร์และเทคโนโลยี มหาวิทยาลัยราชภัฏภูเก็ต<sup>1,2,3,4,5</sup>

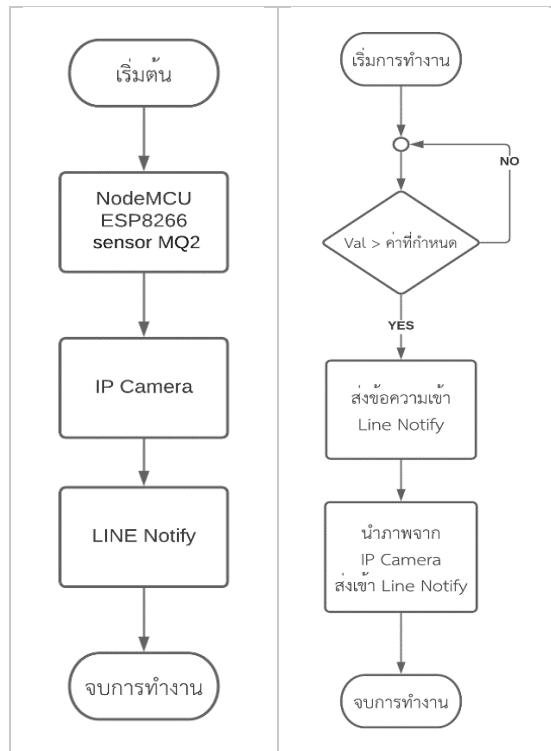
ภาพที่ 2 โฟลว์ชาร์ตแสดงการทำงานของระบบ (ซ้าย) และการทำงานของเซนเซอร์ของตัวอุปกรณ์ (ขวา)

ระบบถูกออกแบบให้เริ่มการทำงานจากการตรวจจับควันโดยอุปกรณ์ MQ2 Smoke Gas Sensor ว่าควันที่เข้ามาในเซ็นเซอร์ถึงค่าที่กำหนดหรือไม่ ถ้าหากค่าควันไม่ถึงระดับค่าที่กำหนดก็จะทำการตรวจสอบซ้ำ และเมื่อค่าควันถึงระดับที่กำหนด อุปกรณ์ NodeMCU ESP8266 จะทำการดึงภาพจาก IP Camera และทำการส่งข้อความและรูปภาพจากกล้องไปยัง LINE Notify ภาพที่ 2 แสดงให้เห็นถึงโฟลว์ชาร์ตการทำงานของระบบ

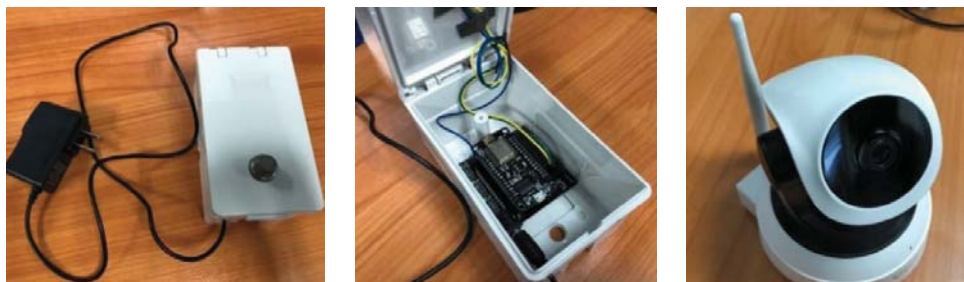
ภาพที่ 3 อุปกรณ์ที่ใช้สำหรับแจ้งเตือนการสูบบุหรี่

ในการพัฒนาระบบ อุปกรณ์ทั้งหมดที่ประกอบด้วย MQ2 Smoke Gas Sensor บอร์ดขยายขา NodeMCU v3 และ ESP8266 WIFI development board base expansion board ถูกนำมาประกอบรวมกันในกล่องครอบเบรคเกอร์ เพื่อความพร้อมในการติดตั้งใช้งานได้ทันที ซึ่งตัวกล่องที่นำมาบันทึกภาพเหตุการณ์ได้ จะต้องเป็น IP Camera ที่สามารถรับสัญญาณอินเทอร์เน็ตไร้สายและทำงานก็ร่วมกับ ESP8266 WIFI ภาพที่ 3 แสดงอุปกรณ์ที่ใช้สำหรับแจ้งเตือนการสูบบุหรี่ ซึ่งประกอบด้วย 3 ภาพ โดยภาพแรกจากทางซ้ายคือภาพอุปกรณ์กล่องครอบเบรคเกอร์จากภายนอก ภาพกลางคือภาพอุปกรณ์ต่าง ๆ ภายในกล่องครอบเบรคเกอร์ และภาพทางขวามือคือภาพ IP Camera ที่ใช้ในการทดลอง

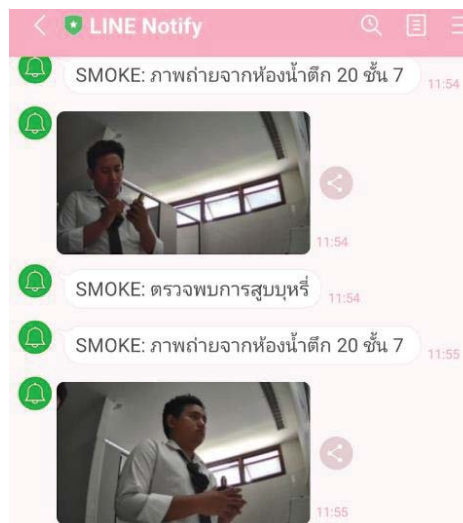
ภาพที่ 5: ข้อมูลที่ถูกส่งไปยังแอปพลิเคชันไลน์

ในการทดลองงานวิจัยชิ้นนี้เบื้องต้นสามารถใช้งานได้ โดยมีการส่งข้อความแจ้งเตือนการตรวจพบการสูบบุหรี่และภาพถ่ายจากสถานที่ผ่าน LINE Notify เพื่อใช้เป็นหลักฐานยืนยันการกระทำผิดของผู้สูบบุหรี่ในพื้นที่ห้ามสูบได้ ภาพที่ 5 แสดงข้อมูลที่ถูกส่งไปยังแอปพลิเคชันไลน์ ซึ่งจะเห็นว่าข้อความและภาพถ่ายของเหตุการณ์การสูบบุหรี่จะถูกส่งแจ้งเตือนผ่าน LINE Notify เมื่อค่าเซ็นเซอร์ยังคงถึงค่าที่กำหนด และข้อมูลดังกล่าวนี้จะถูกส่งแจ้งเตือนเป็นระยะจนกว่าค่าควันจะลดลงสู่ค่าปกติ
