# การปนเปื้อนแบคทีเรียในระบบน้ำกับ ปัจจัยด้านอนามัยสิ่งแวดล้อมในคลินิกทันตกรรม โรงพยาบาลส่งเสริมสุขภาพตำบล จังหวัดภูเก็ต

**Abstract: Bacteria Contamination in Water System and Environmental Health Factors in Dental Clinics of Sub-district Promotion Health Hospitals, Phuket**

*Journal of Health Science 2023;32(6):1015-24.*

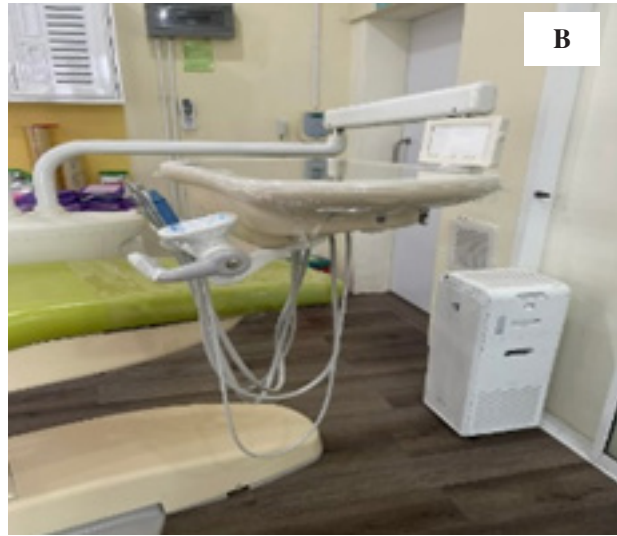
ภาพที่ 3 เครื่องฟอกอากาศในคลินิกทันตกรรม (3A) และตำแหน่งการวางเครื่องฟอกอากาศ (3B)

ผลการสำรวจระบบอากาศ พบว่า คลินิกทันตกรรม ทั้ง 16 แห่ง มีเครื่องปรับอากาศและการติดตั้งยูนิตทำฟัน อยู่ทิศขนานกับทิศทางการไหลของอากาศภายในห้อง มีการควบคุมอุณหภูมิห้องเฉลี่ย 24.00 °C (±0.15) อุณหภูมิต่ำสุด 23 °C และอุณหภูมิสูงสุด 25 °C ค่า

ความชื้นเฉลี่ย ร้อยละ 50.00 และ รพ.สต. 11 แห่ง ร้อยละ 68.75 ที่ติดตั้งเครื่องฟอกอากาศด้วย HEPA filter วางปลายเท้าคนไข้และ รพ.สต. 5 แห่ง ร้อยละ 31.25 ไม่มีการติดตั้งเครื่องฟอกอากาศด้วย HEPA filter แต่ใช้ระบบเปิดพัดลมระบายอากาศให้มีปริมาณไม่ต่ำกว่า 3 ACH และมีการเปิดระบายอากาศทุกครั้งเมื่อเสร็จงาน ดังภาพที่ 3
